# Soluciones transporte eficiente del agua en ACS y Climatización

## Sistema Niron: Polipropileno PR-R y PP-R RP

Instalaciones fontanería y ACS

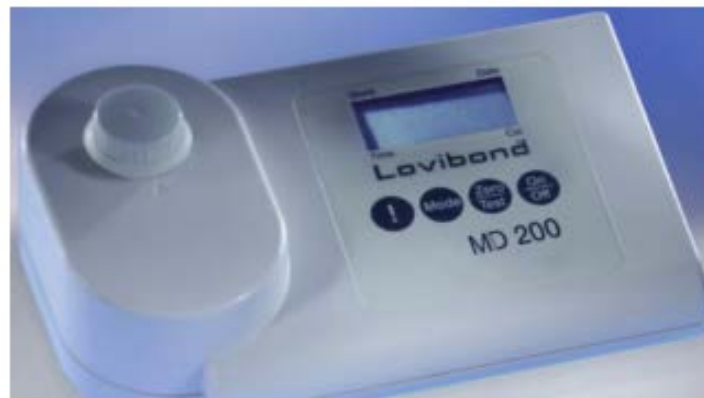
Figura 5.1. Medidor de cloro, PH, dureza y ácido cianúrico.

### Análisis del agua

| Función | Escala de medición | Unidades |
| Cloro (libre y total) | 0,01 a 6,00 | mg CL /L |
| Medición de pH | 6,5 a 8,4 | - |
| Dureza | 0 a 500 | mg CaCO <sub>3</sub> /L |
| Ácido cianúrico | 0 a 160 | mg C <sub>3</sub> H <sub>3</sub> N <sub>3</sub> O <sub>3</sub> / L |

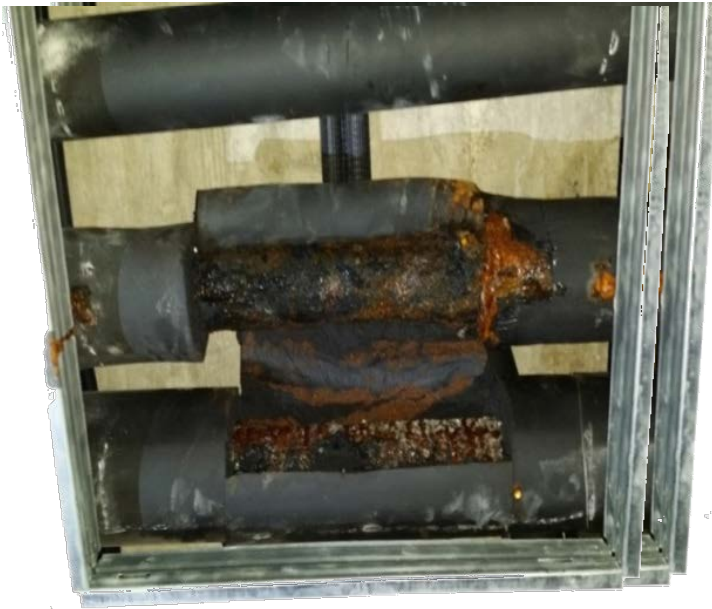
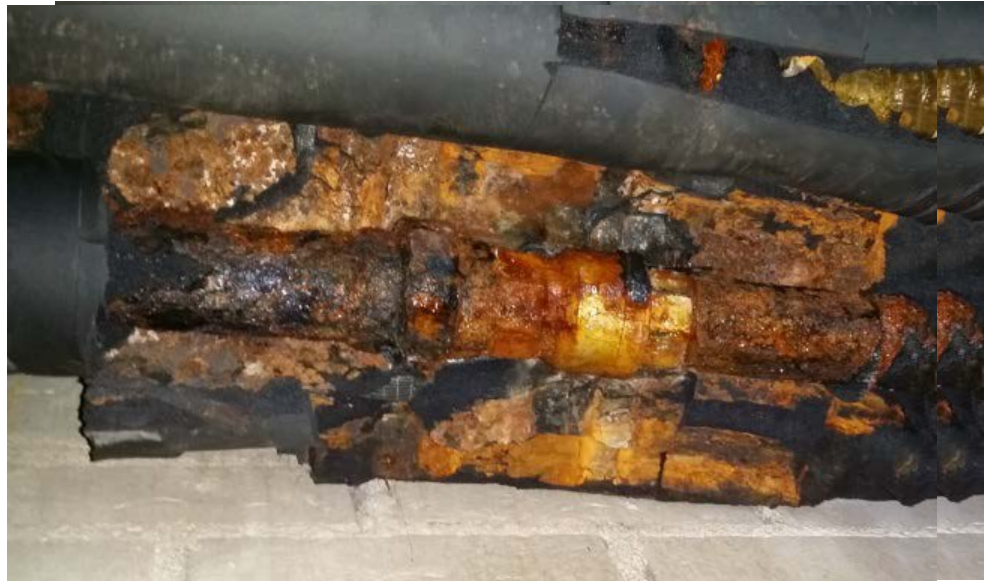
### Grave Corrosión exterior en acero negro

### **Grave Corrosión exterior en acero negro**

Condensación superficial por incorrecta colocación del aislamiento  
No barrera de vapor

Circuitos de climatización – 2 tubos / Circuito de frío climatización – 4 tubos

Roturas en las uniones  
Corrosión

| Material | Causa | Porcentaje |
|---|---|---|
| Acero negro | Corrosión por condensación | 33% |

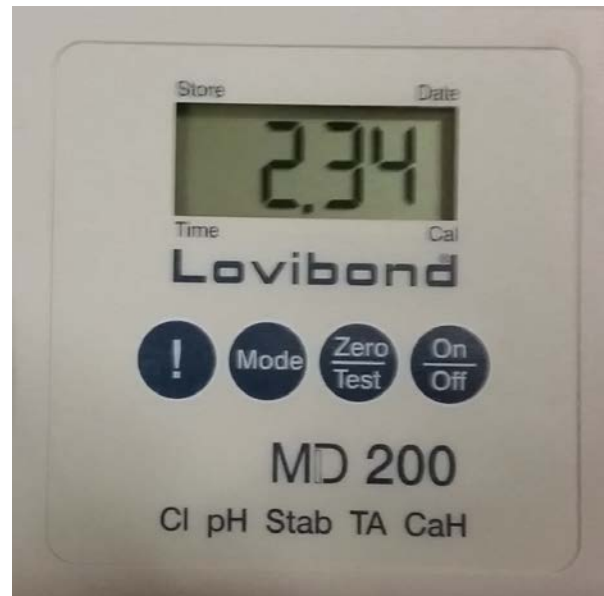
Alta concentración NaClO (Cl libre > 1ppm)

### **Alta concentración NaClO (Cl libre > 1ppm)**

Incorrecto funcionamiento de las sondas del aparato dosificador de cloro  
Sobredosificación por motivos de Legionella

Fundamentalmente en las salas de calderas- secundario de ACS

Degradación prematura PB, PE-X, PP-R y corrosión del acero inox  
Roturas longitudinales en centro vano de tuberías, degradación homogénea

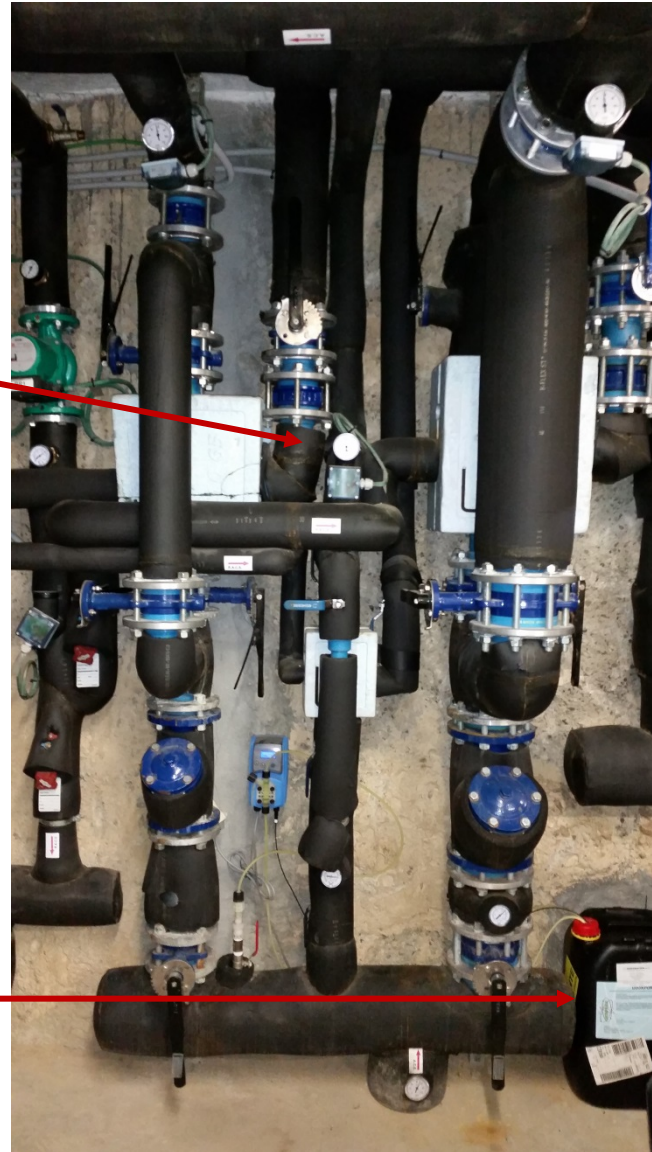
### Aplicación de $\text{ClO}_2$

### **Aplicación de $\text{ClO}^2$**

Aplicación directa del Dióxido de cloro en agua caliente

Todos el circuito de agua caliente

Degradación rápida PB, PE-X, PP-R y no admite materiales metálicos

Roturas longitudinales en centro vano de tuberías, degradación homogénea

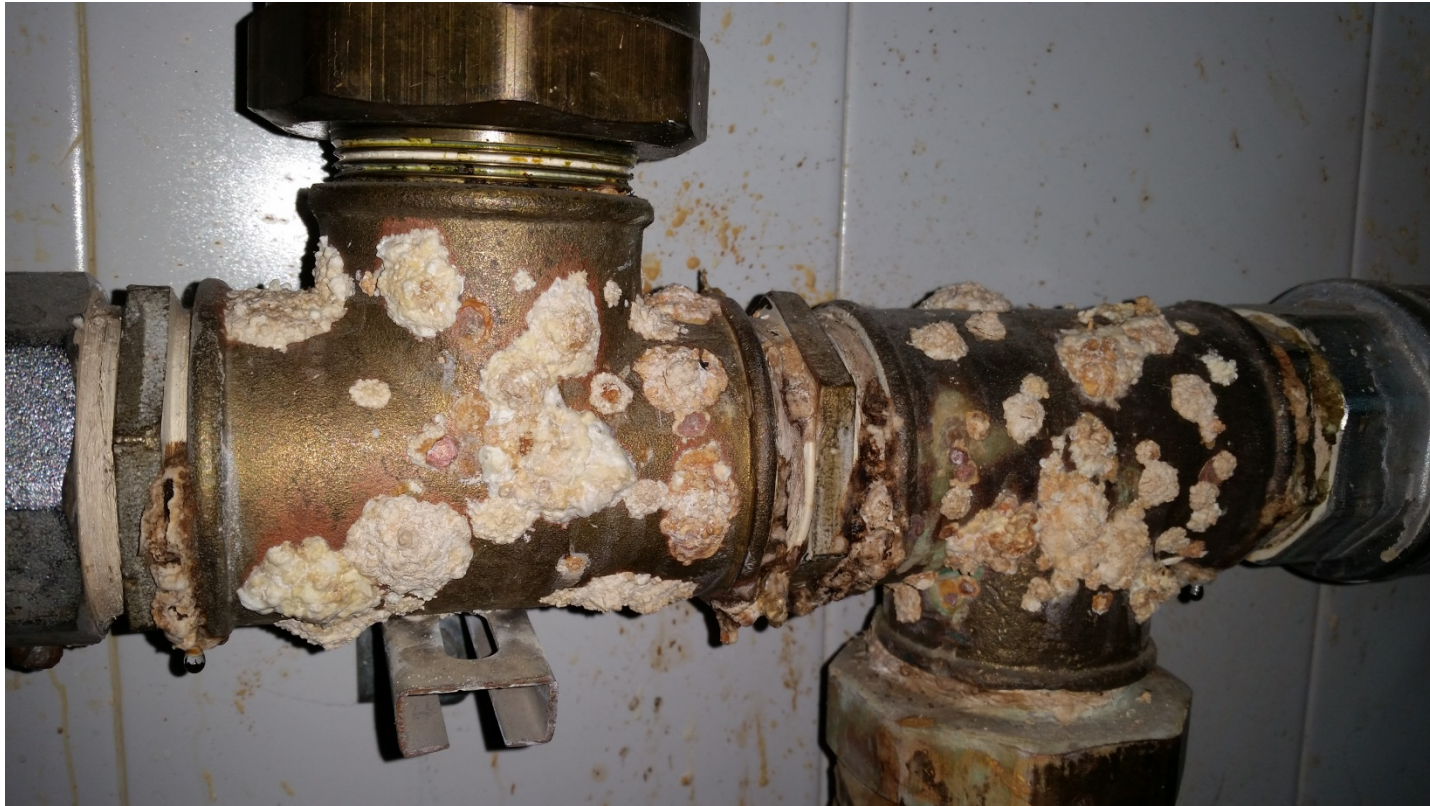
### Agua con alto contenido de cloruros

### **Agua con alto contenido de cloruros**

Reacción química

Fundamentalmente circuito de agua caliente

Corrosión acero inox

Picaduras

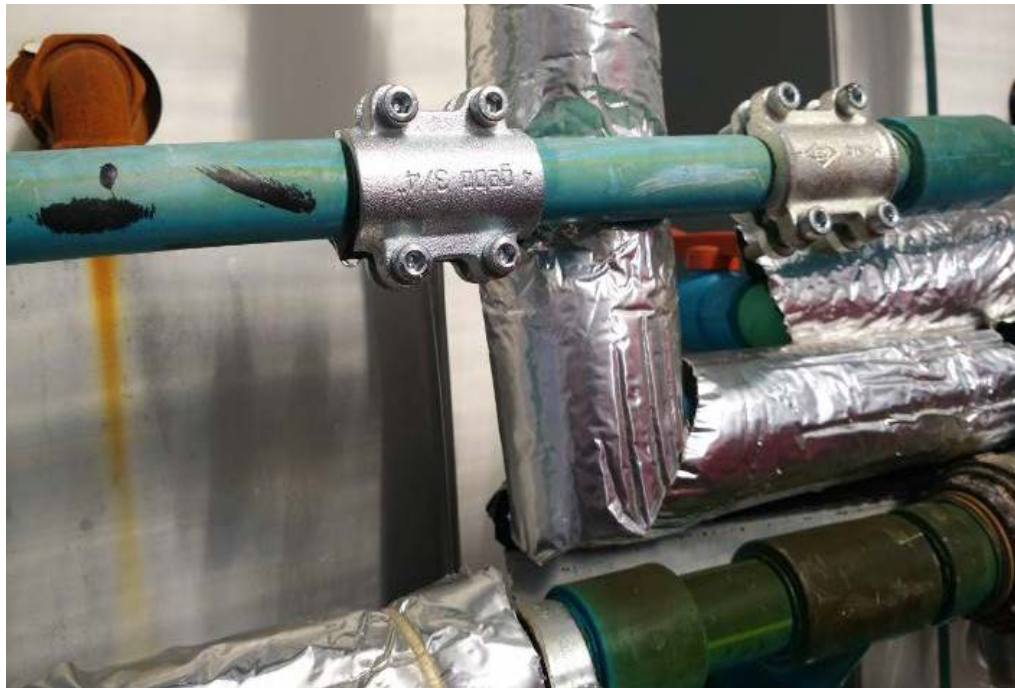
### Foto degradación

En contacto directo con rayos UV

Exterior.

Degradación externa PB, PE-X, PP-R

Roturas

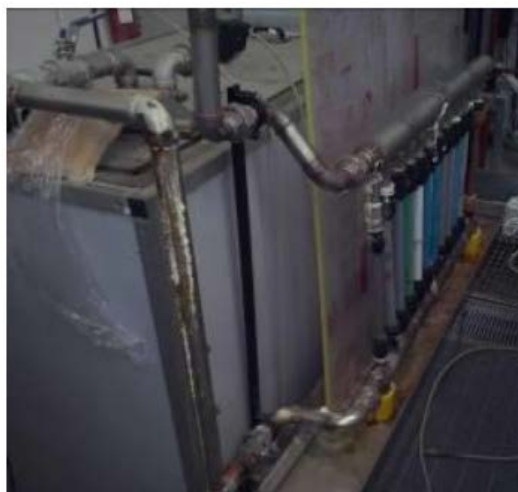
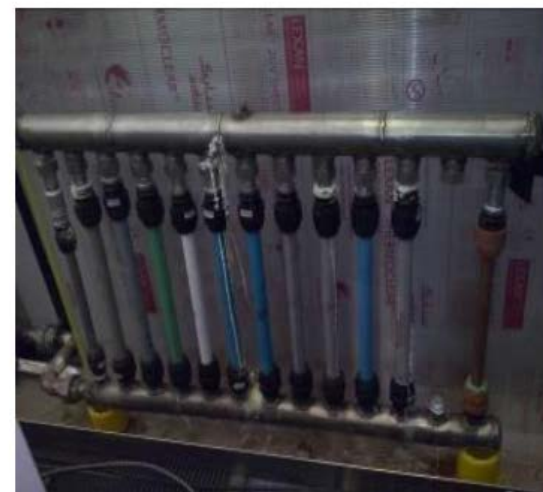
Assessment of chemical resistance of plastic and metallic pipes after exposure to 4.5 ppm/pH 6.8 of free chlorine (from Sodium Hypochlorite) @95°C@1000h@5 bar, in an open circuit.

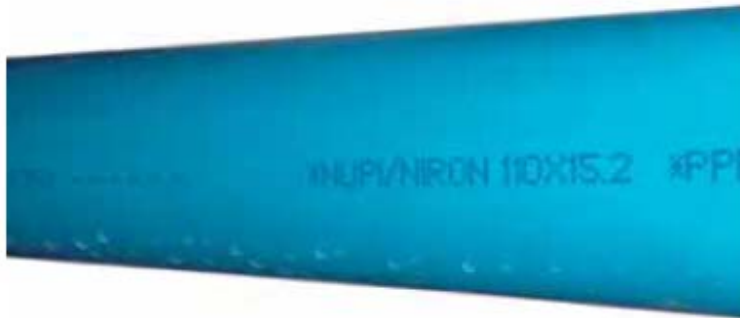
*Estado de tubería niron con condensación superficial.*

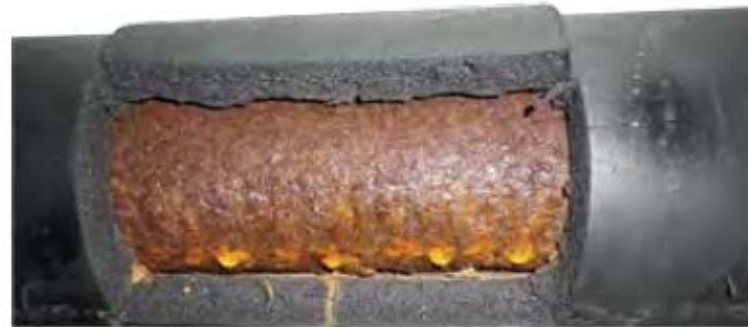
*Estado tubería de acero aislada con corrosión por condensación.*

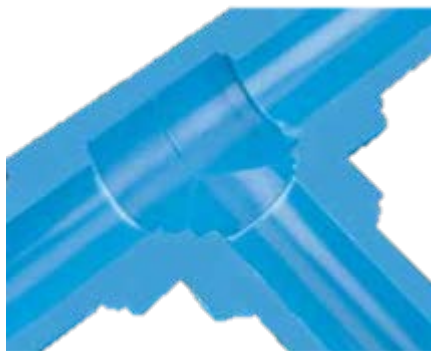
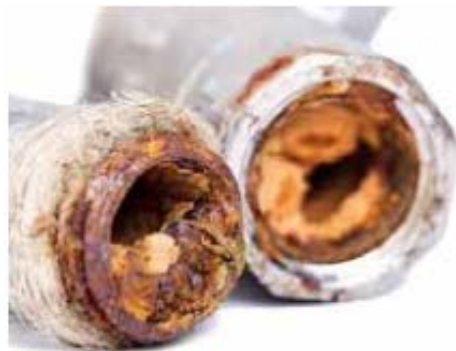
Características físico químicas directamente relacionadas con eficiencia eléctrica:

Disminución pérdidas de carga

**Rugosidad interna Niron:**  
**0,007mm**

**Inexistencia de corrosión**

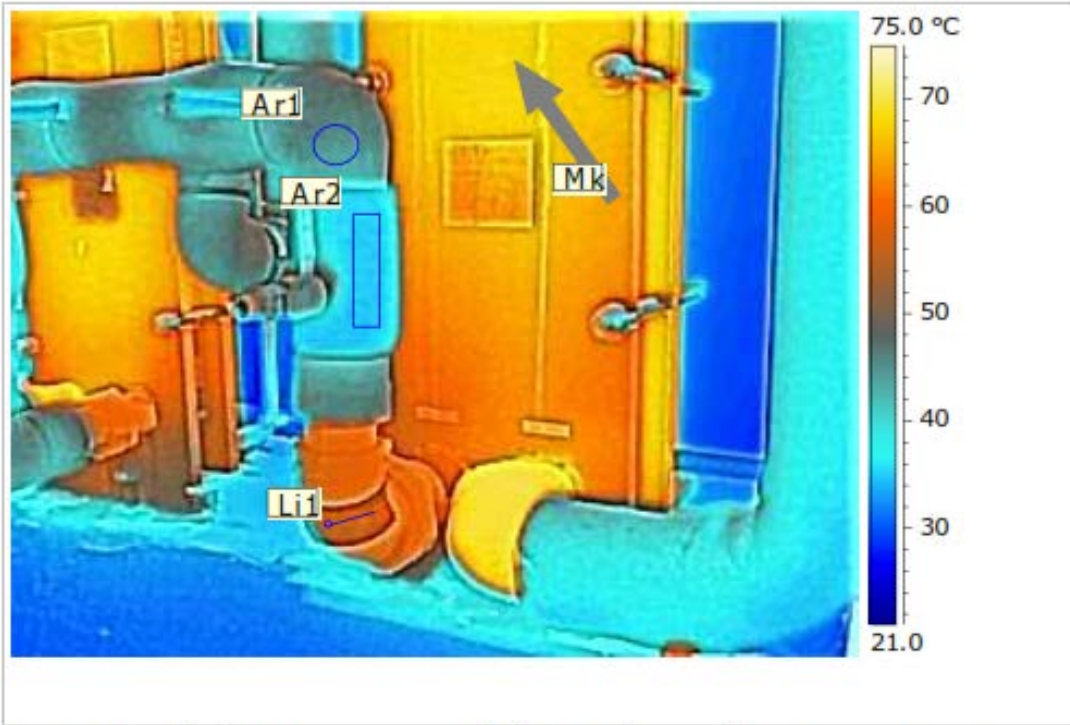
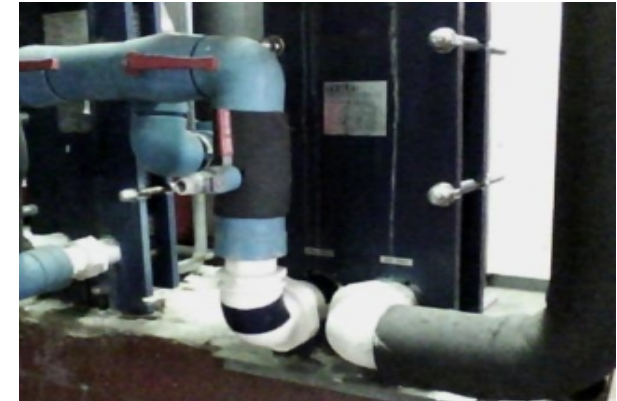
### 3.4. Comportamiento térmico

| File name | FLIR0361.jpg |
| Li1 Max. Temperature | 57.7 °C |
| Ar1 Average Temperature | 44.4 °C |
| Ar2 Average Temperature | 35.1 °C |

Salida Intercambiador Acero 57,7°C – Niron sin ailar 44,4°C – Tramo Niron aislado 35,1°C
